**Thema:** **Untersuchung der Belastungen von Kabinenpersonal bei Hilfestellungen gegenüber mobilitätseingeschränkten Fluggästen**  
(PRM – passengers with reduced mobility)

**Projektverantwortlich:**  
BG Verkehr (Deutschland)

**Autoren:**  
Helge Homann<sup>1\*</sup>, Prof. Dr. Claus Backhaus<sup>2</sup>, Dr. Matthias Jäger<sup>3</sup>, Dr. Nadja Schilling<sup>1</sup>  
<sup>1</sup> BG Verkehr; <sup>2</sup> Fachhochschule Münster; <sup>3</sup> IfADo (Leibniz-Institut für Arbeitsforschung an der TU Dortmund)  
\* helge.homann@bg-verkehr.de

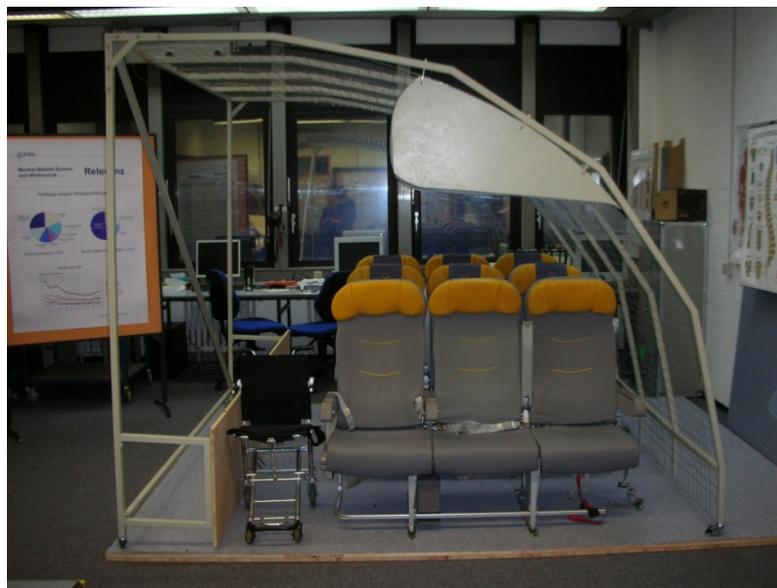
### Mock-Up im IfADo

Um eine an die geänderten Bedingungen angepasste Gefährdungsbeurteilung und die daraus resultierenden geeigneten Maßnahmen festzulegen, stellte man ein Expertenteam seitens der Unfallversicherung und der Fluggesellschaften zusammen. Dieses wurde unterstützt von wissenschaftlichen Einrichtungen und einem Flugzeughersteller. Um sich die Abläufe in der Praxis besser vorstellen zu können und diese mit Versuchen und Erprobungen verschiedener Hilfsmittel zu untersetzen, wurde im IfADo ein sog. Mock-Up einer Teil-Kabine der Economy-Class eines Airbus A340 inklusive Fensterplätze erstellt.

Flugbegleiter\*innen konnten nun zusammen mit den Expert\*innen die vorher am Markt analysierten und ausgewählten Hilfsmittel in strukturierte Handlungsabläufe integrieren und bewerten.

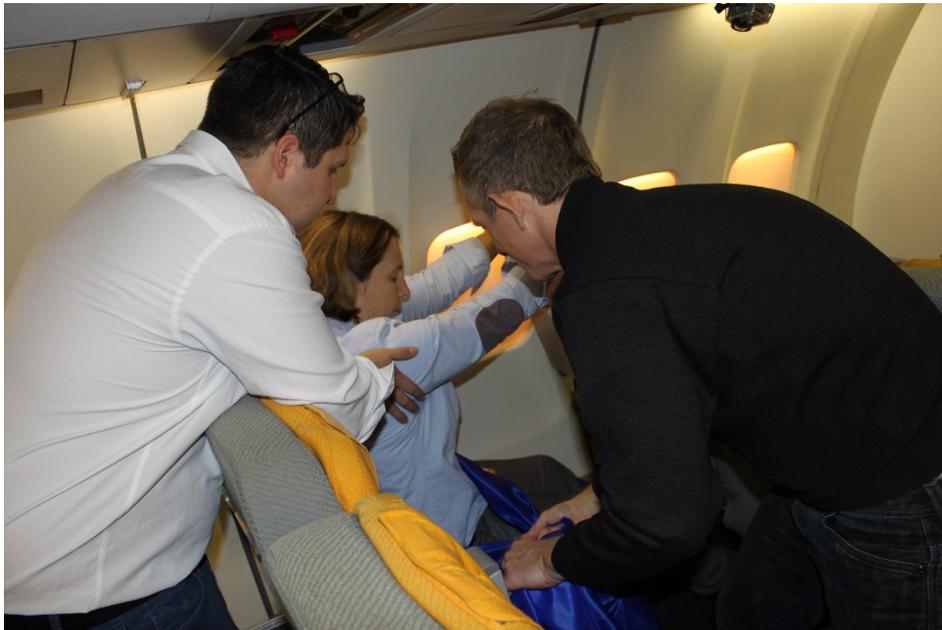
### **Training im Simulator**

Nach vielen Versuchen hatte sich nach einigen Monaten ein Paar Gleittücher in Form großer Schlaufen aus einem Polyesterstoff mit Silikonbeschichtung bewährt. Dieser Stoff kam als Unterlegtücher bereits im Krankenhausbereich beim Umlagern bettlägeriger Patient\*innen zum Einsatz und wies hervorragende Eigenschaften auf. Es erfolgten weitere Testläufe mit Flugbegleiter\*innen im Kabinen-Simulator einer großen Fluggesellschaft, welche im Anschluss evaluiert wurden.

Die durchaus positiven Ergebnisse dieser Testläufe (Usability-Tests) machten Hoffnung, dieses Hilfsmittel bald flächendeckend auf Langstreckenflugzeugen einsetzen zu können. Parallel wurde an einer digitalen Handlungshilfe und an Unterweisungskarten gearbeitet, um die Flugbegleiter\*innen mit dem Einsatz vertraut zu machen.

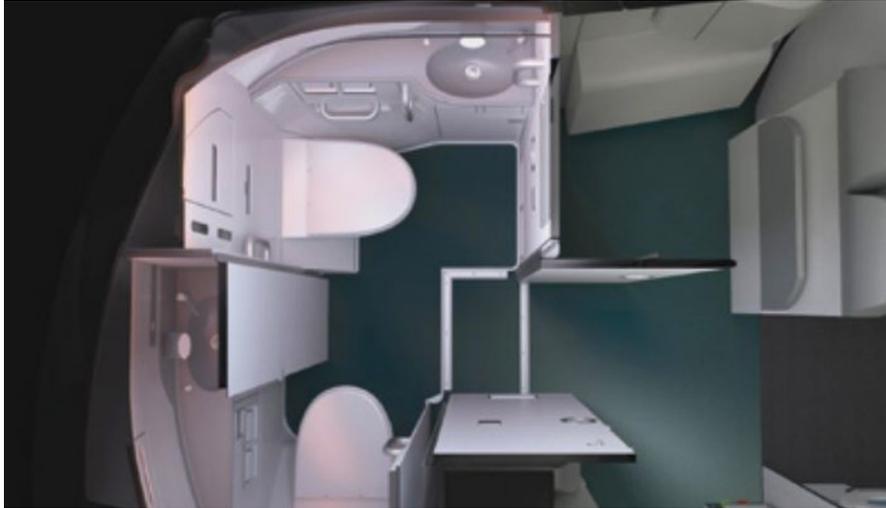
**Doppel-Toilette mit herausnehmbarer Trennwand**

Da Airbus schnell erkannt hatte, dass in der Umsetzung der EU-Verordnung eine Hilfeleistung der Flugbegleiter\*innen für die PRM nur bis zur Eingang der Toilette gefordert war und nicht bis in den beengten Toilettenraum, entwickelte Airbus neue Bordtoiletten für den A 320 Neo, die A 380 und A 350. In der neuentwickelten Doppel-Toiletten-Kabine kann bei Bedarf die Trennwand zwischen den beiden Toiletten-Kabinen entfernt werden, um so mehr Platz für eine Nutzung mit Bordrollstuhl zu schaffen.

Hiermit wurde die Herausforderung gelöst, dass der PRM in der Serienausstattung der genannten Flugzeugtypen bisher nicht mit dem Bordrollstuhl bis in den beengten Toilettenraum hinein befördert werden konnte.
